Informace k fotopříloze

Snímky byly pořízeny ve dnech 27. a 28. února 2015

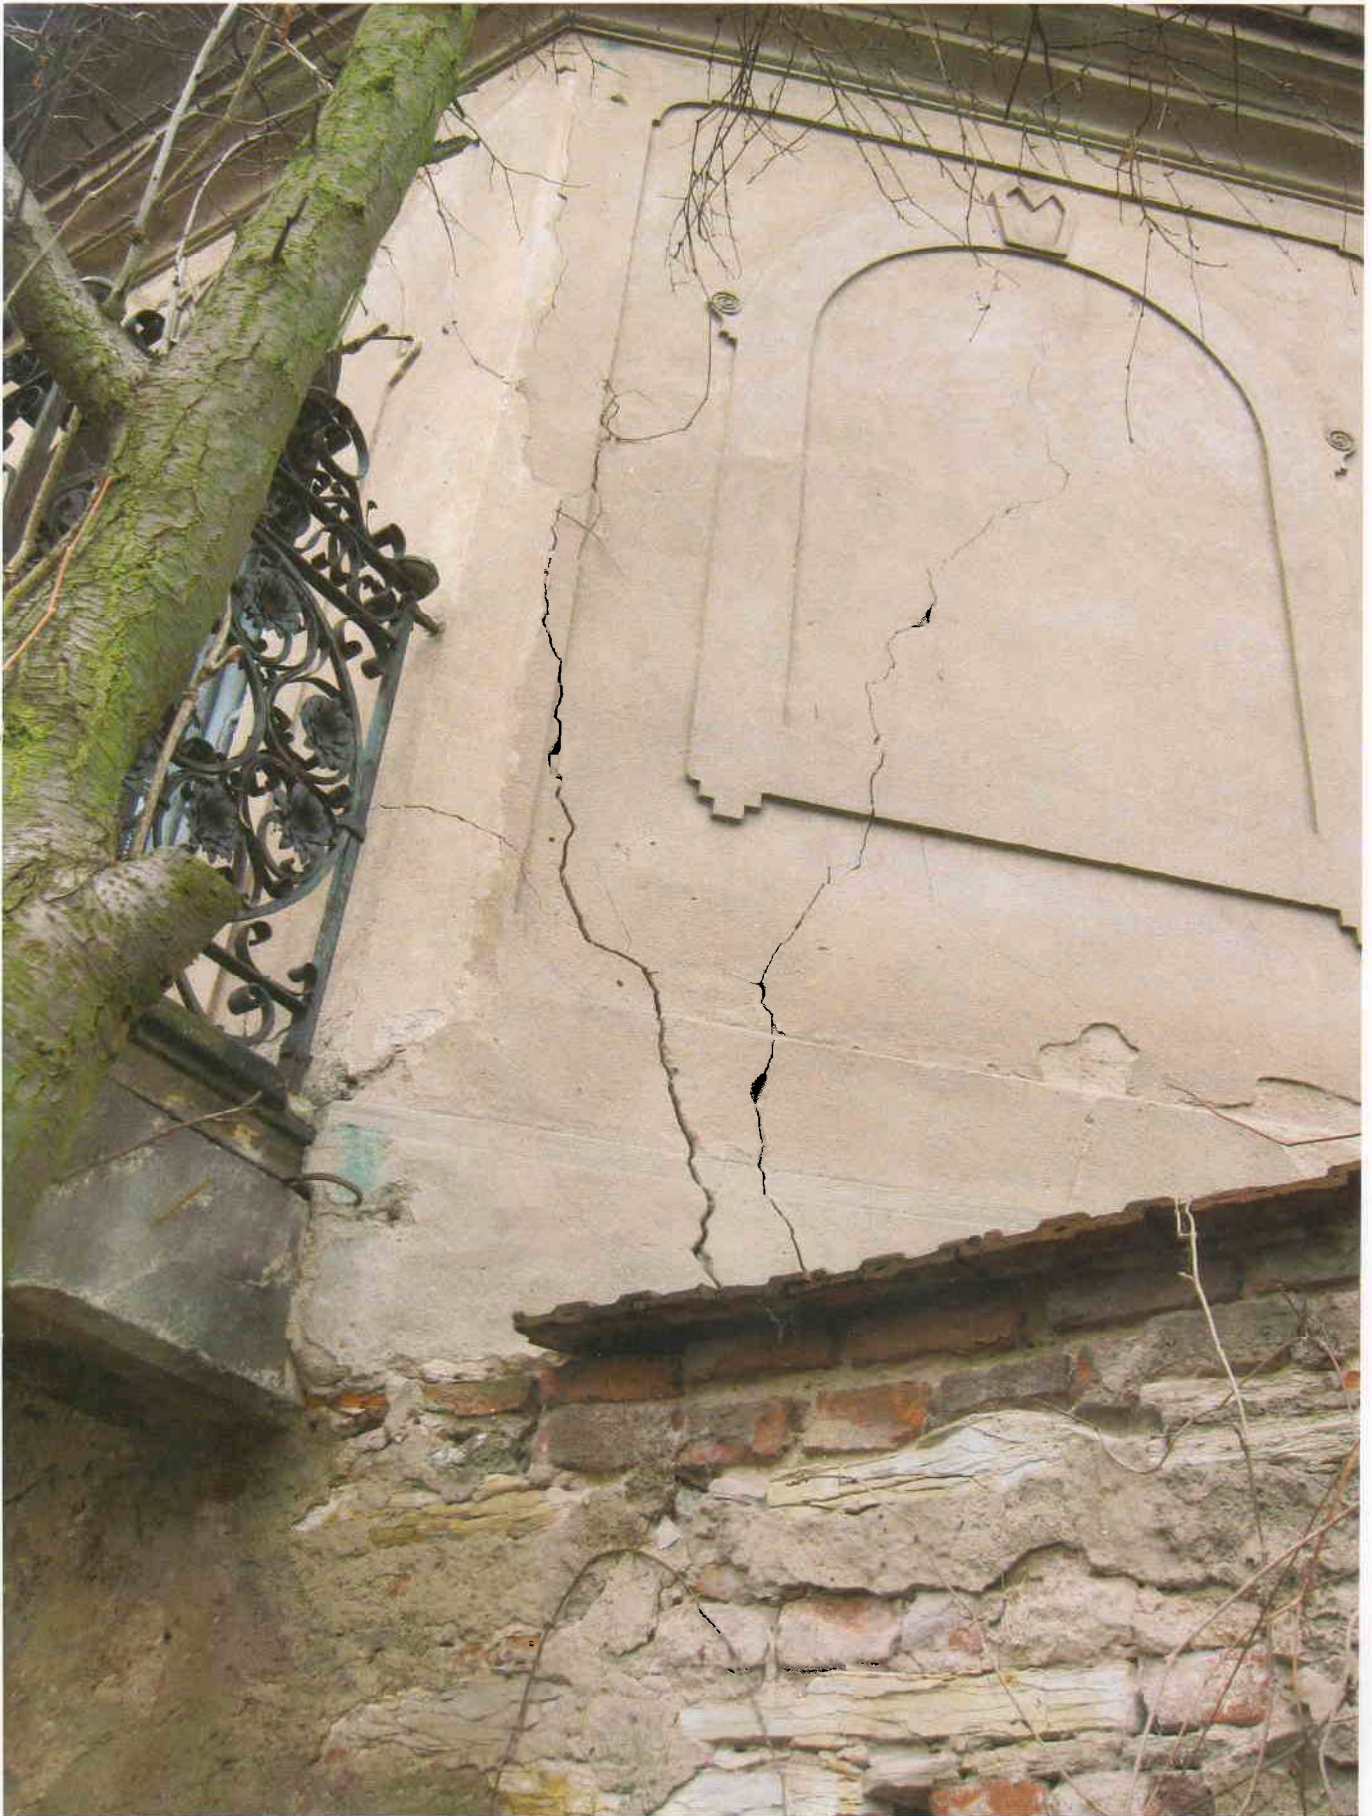
- 2) Gloriet – jihovýchodní obvodová stěna – patrné trhliny zdiva;
větší rozevření v dolní části signalizuje pokles základové
konstrukce;
vlevo patrná konstrukce balkonu

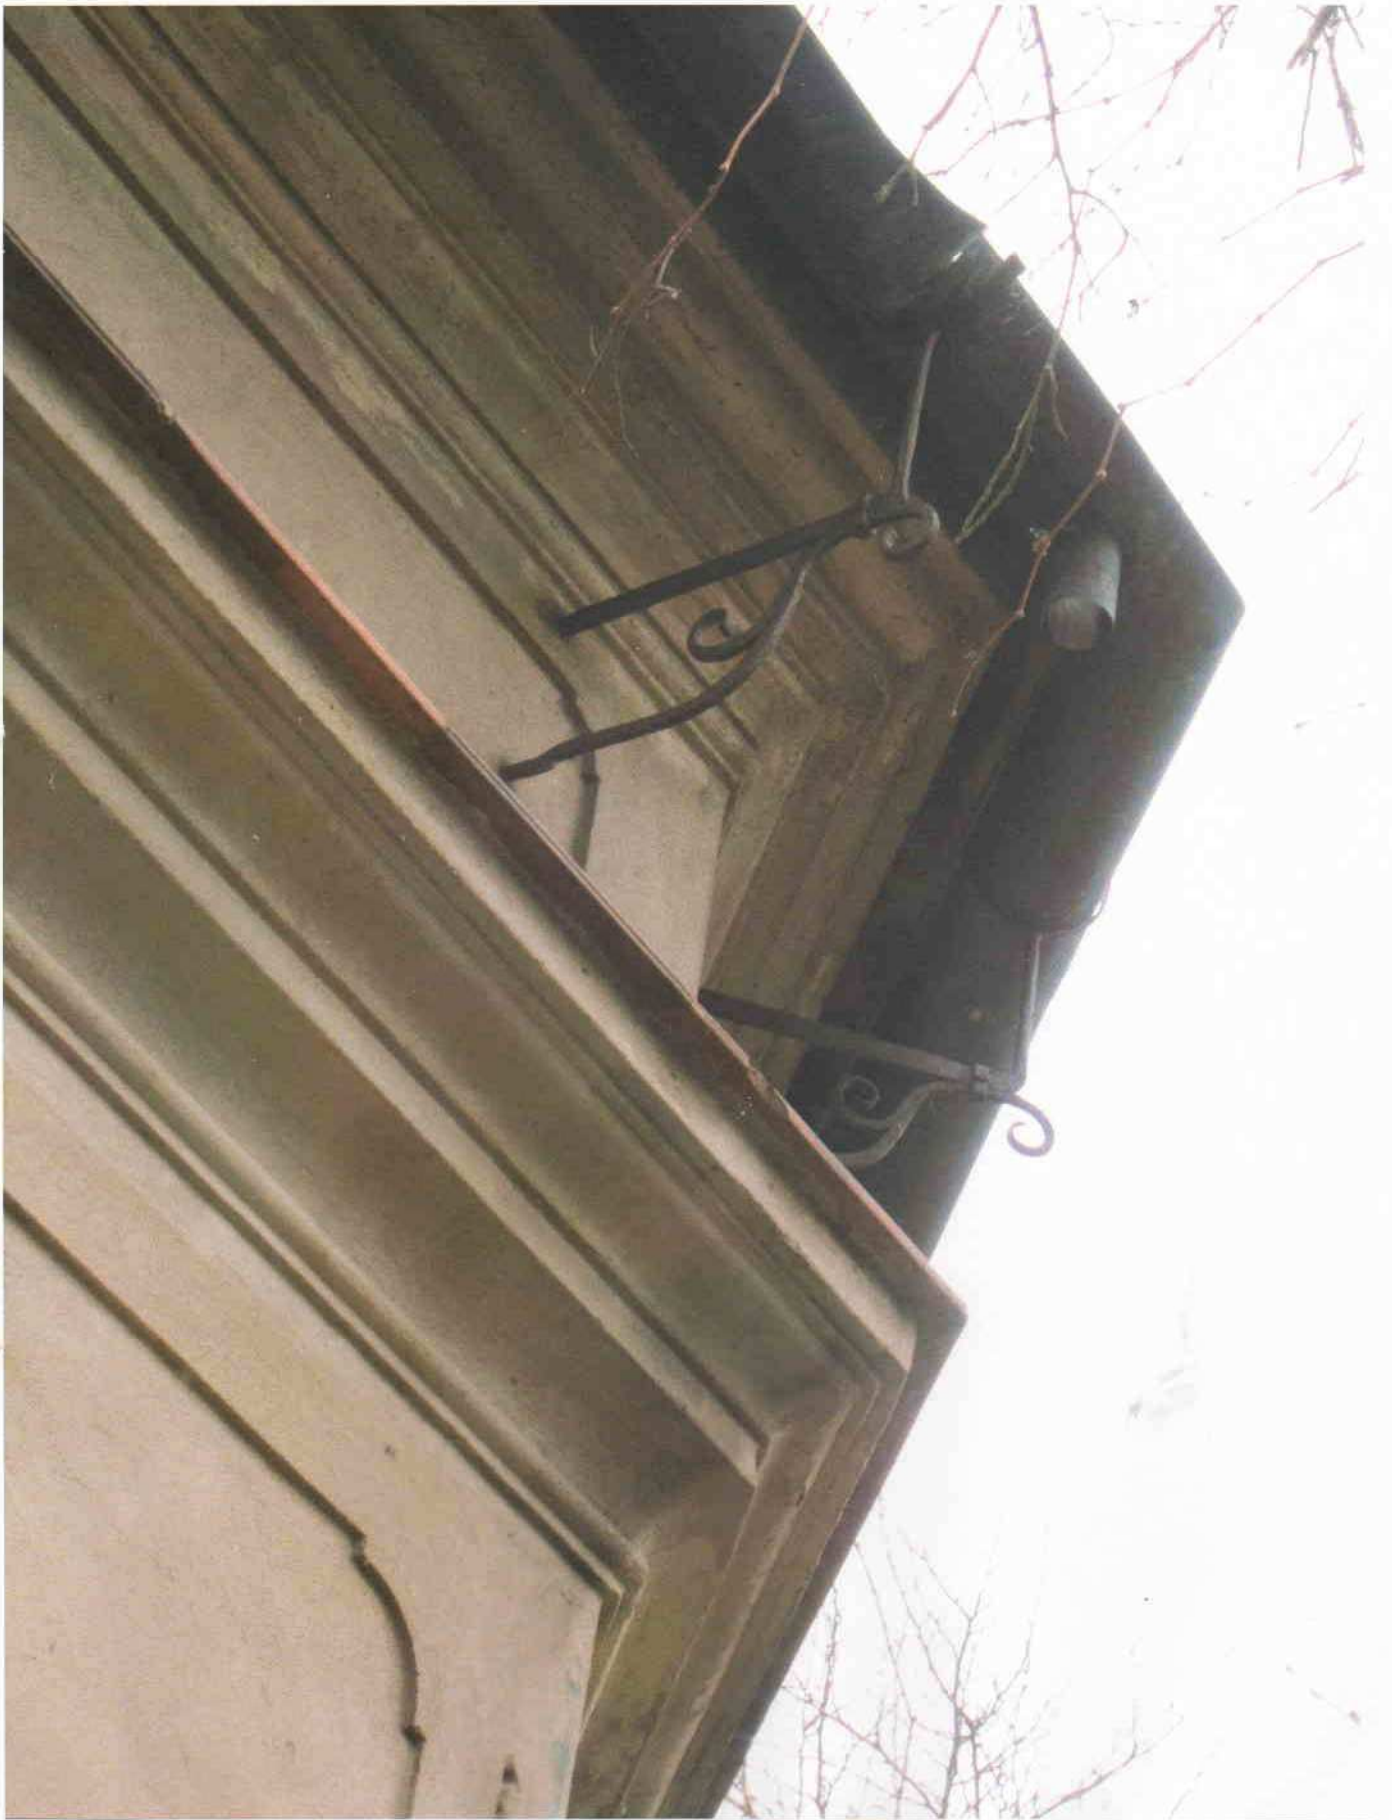
- 3) Gloriet – jihovýchodní nároží – patrný podokapní žlab s torzem dešťového svodu;
stejná situace na jihozápadním nároží

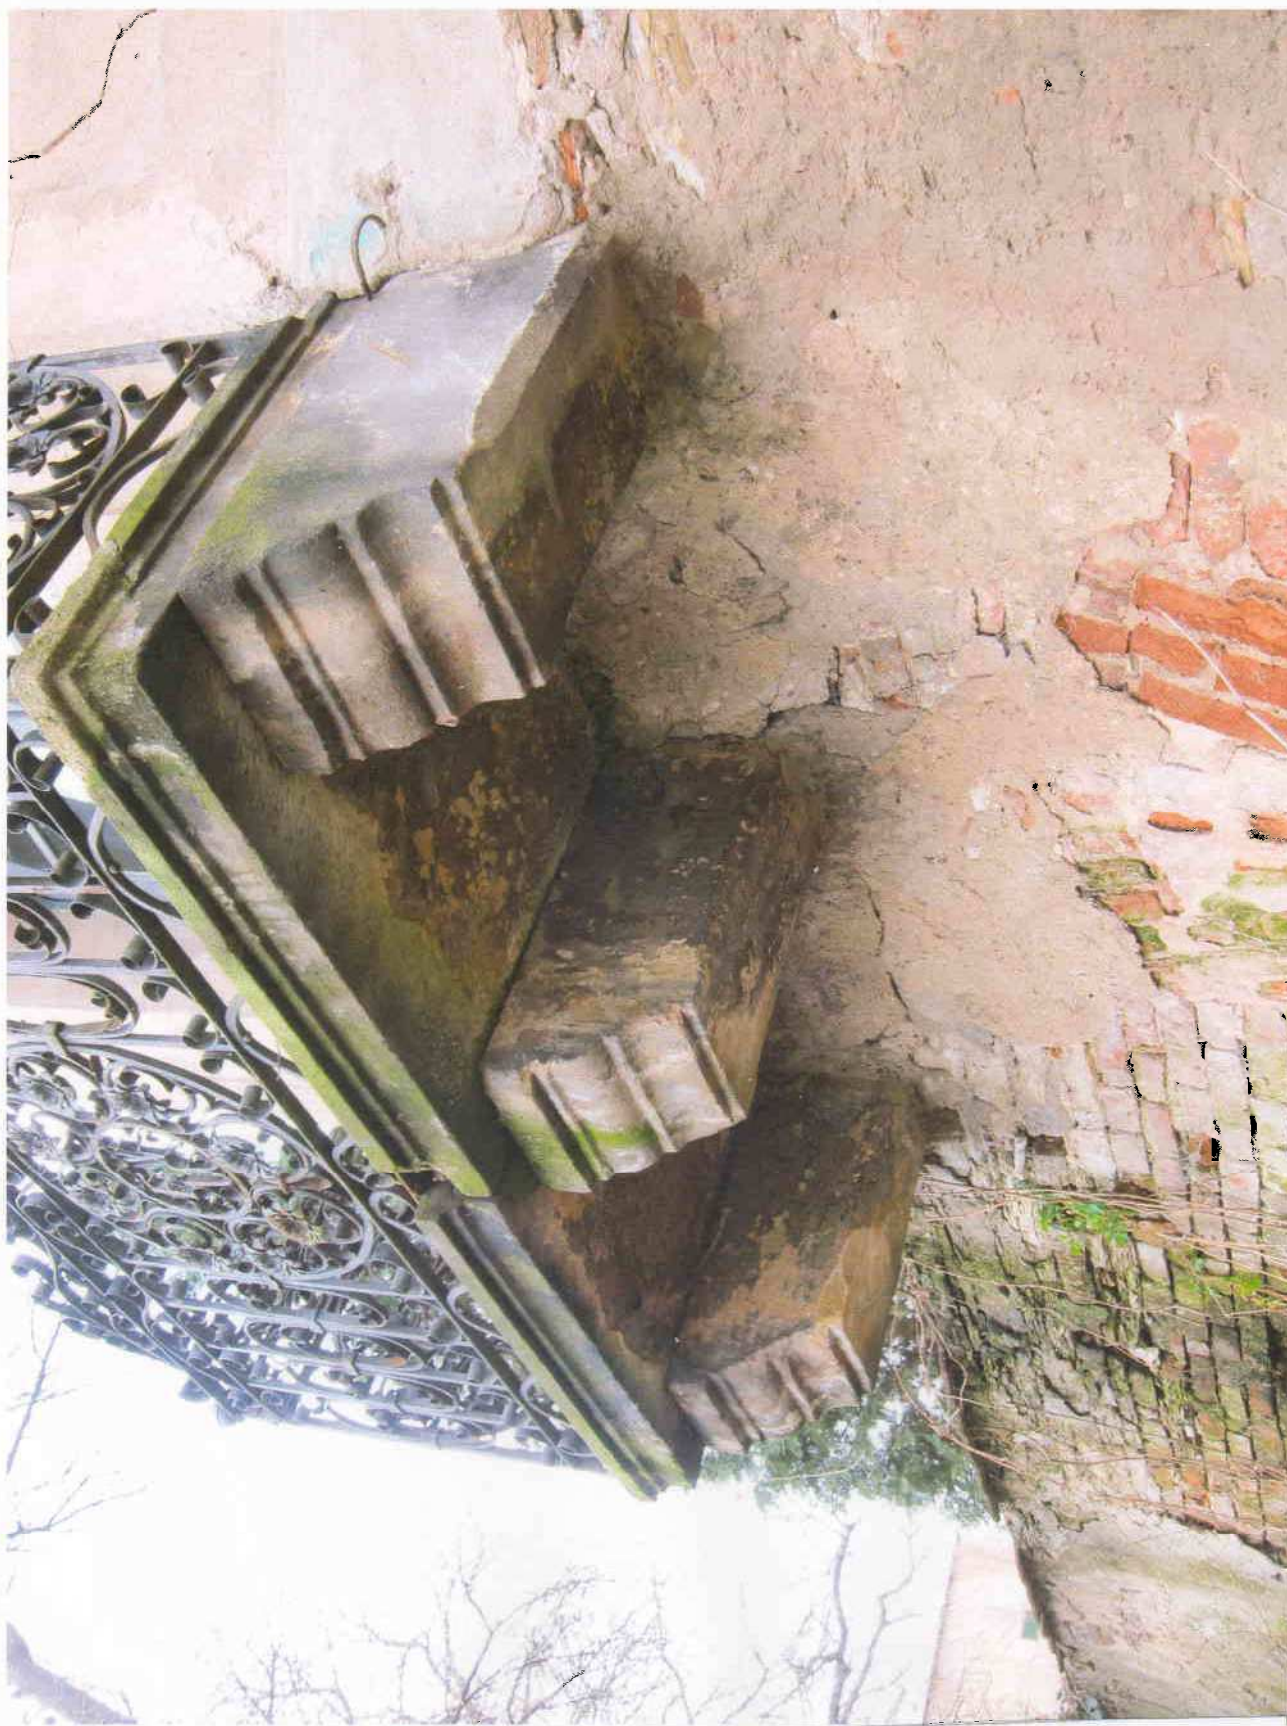
4) Gloriet – pohled ze spodní terasy na nosnou konstrukci balkonu; vlevo patrné narušení opěrné zdi

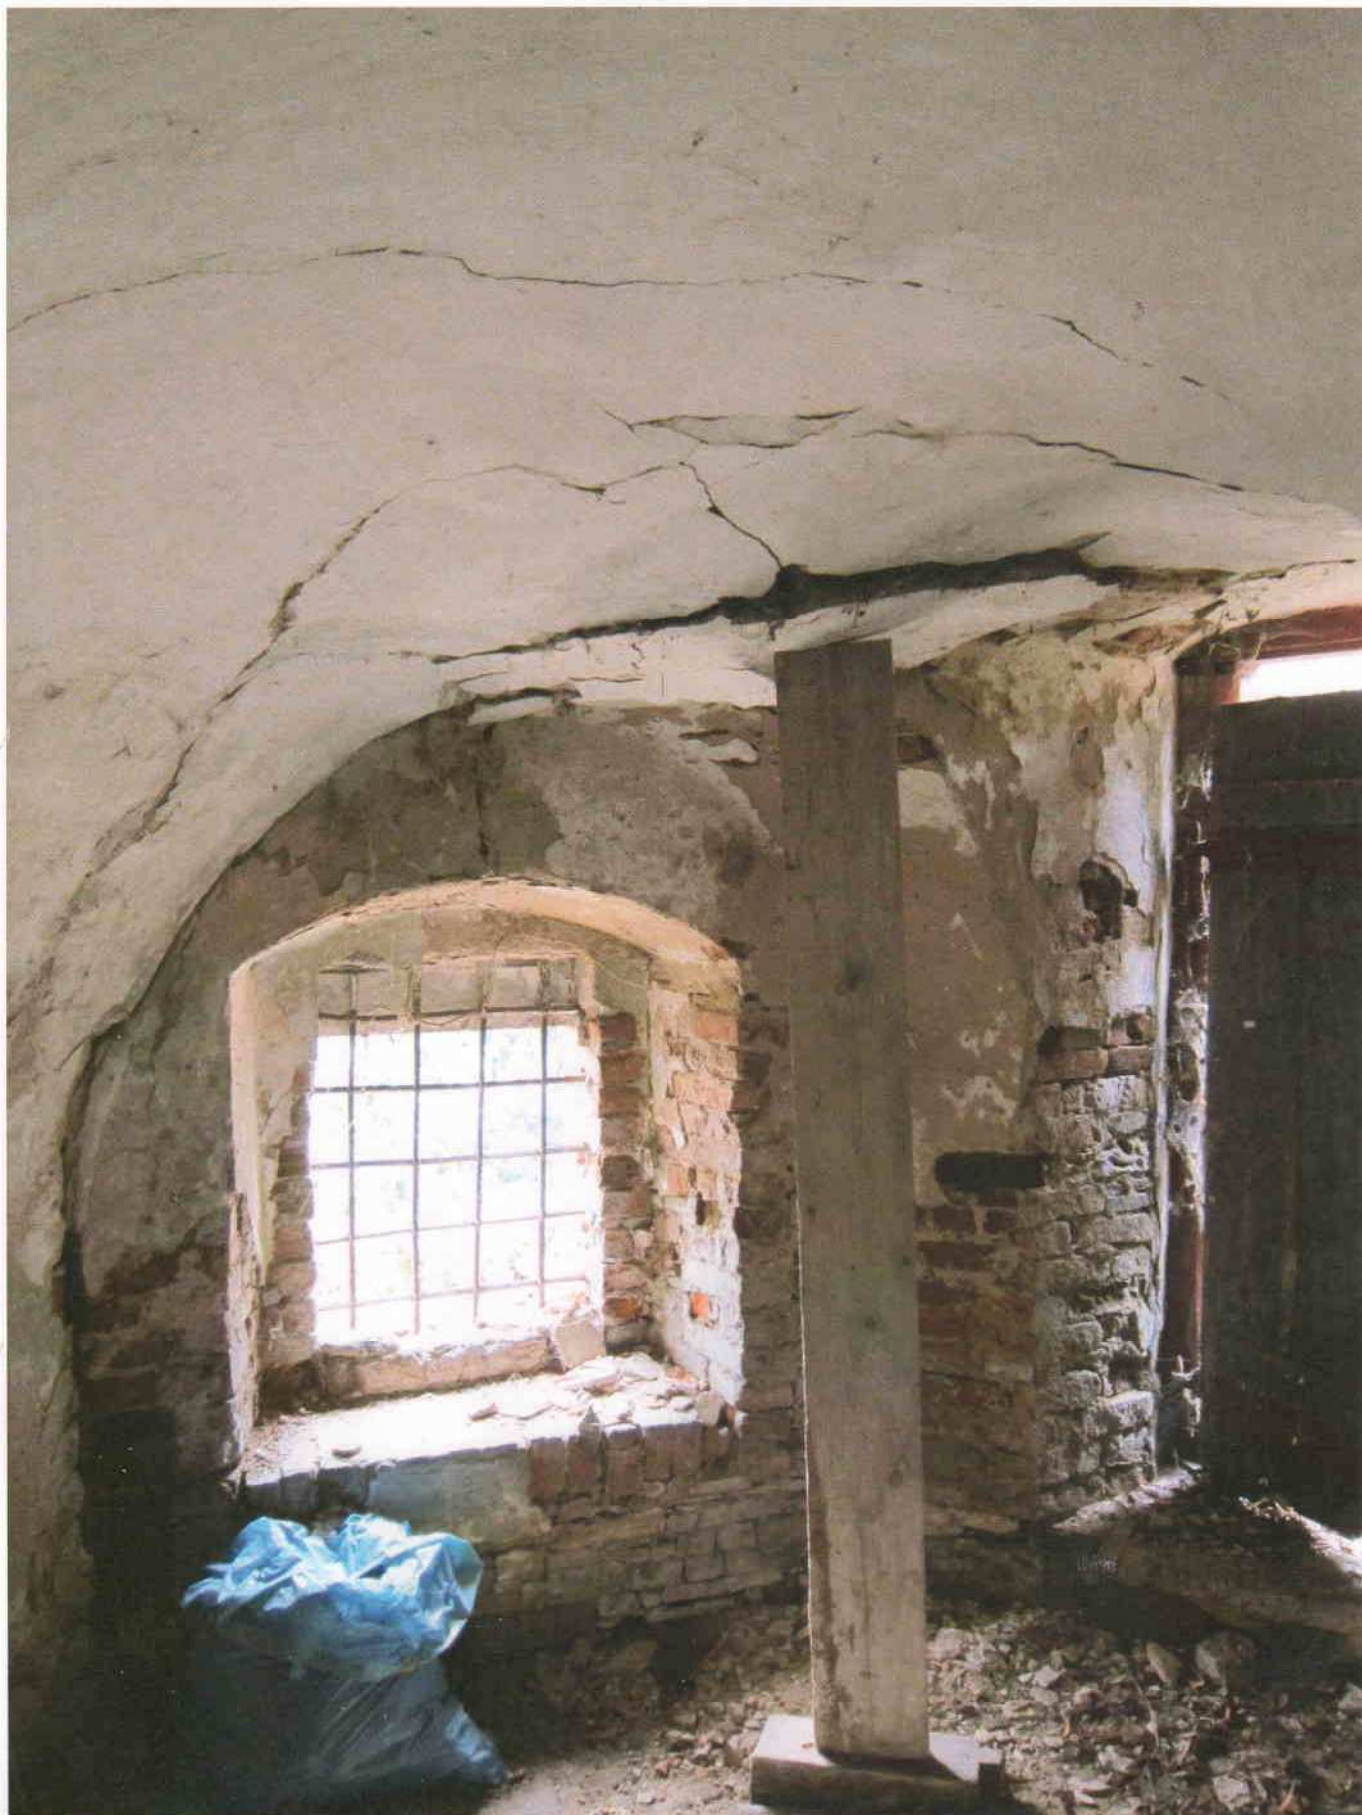
6) Gloriet – suterénní místnost – patrně vysunutí zdiva klenby v jihozápadní části z obrysu a její laické podepření; další trhliny v klenbě signalizují její narušení na jižní straně

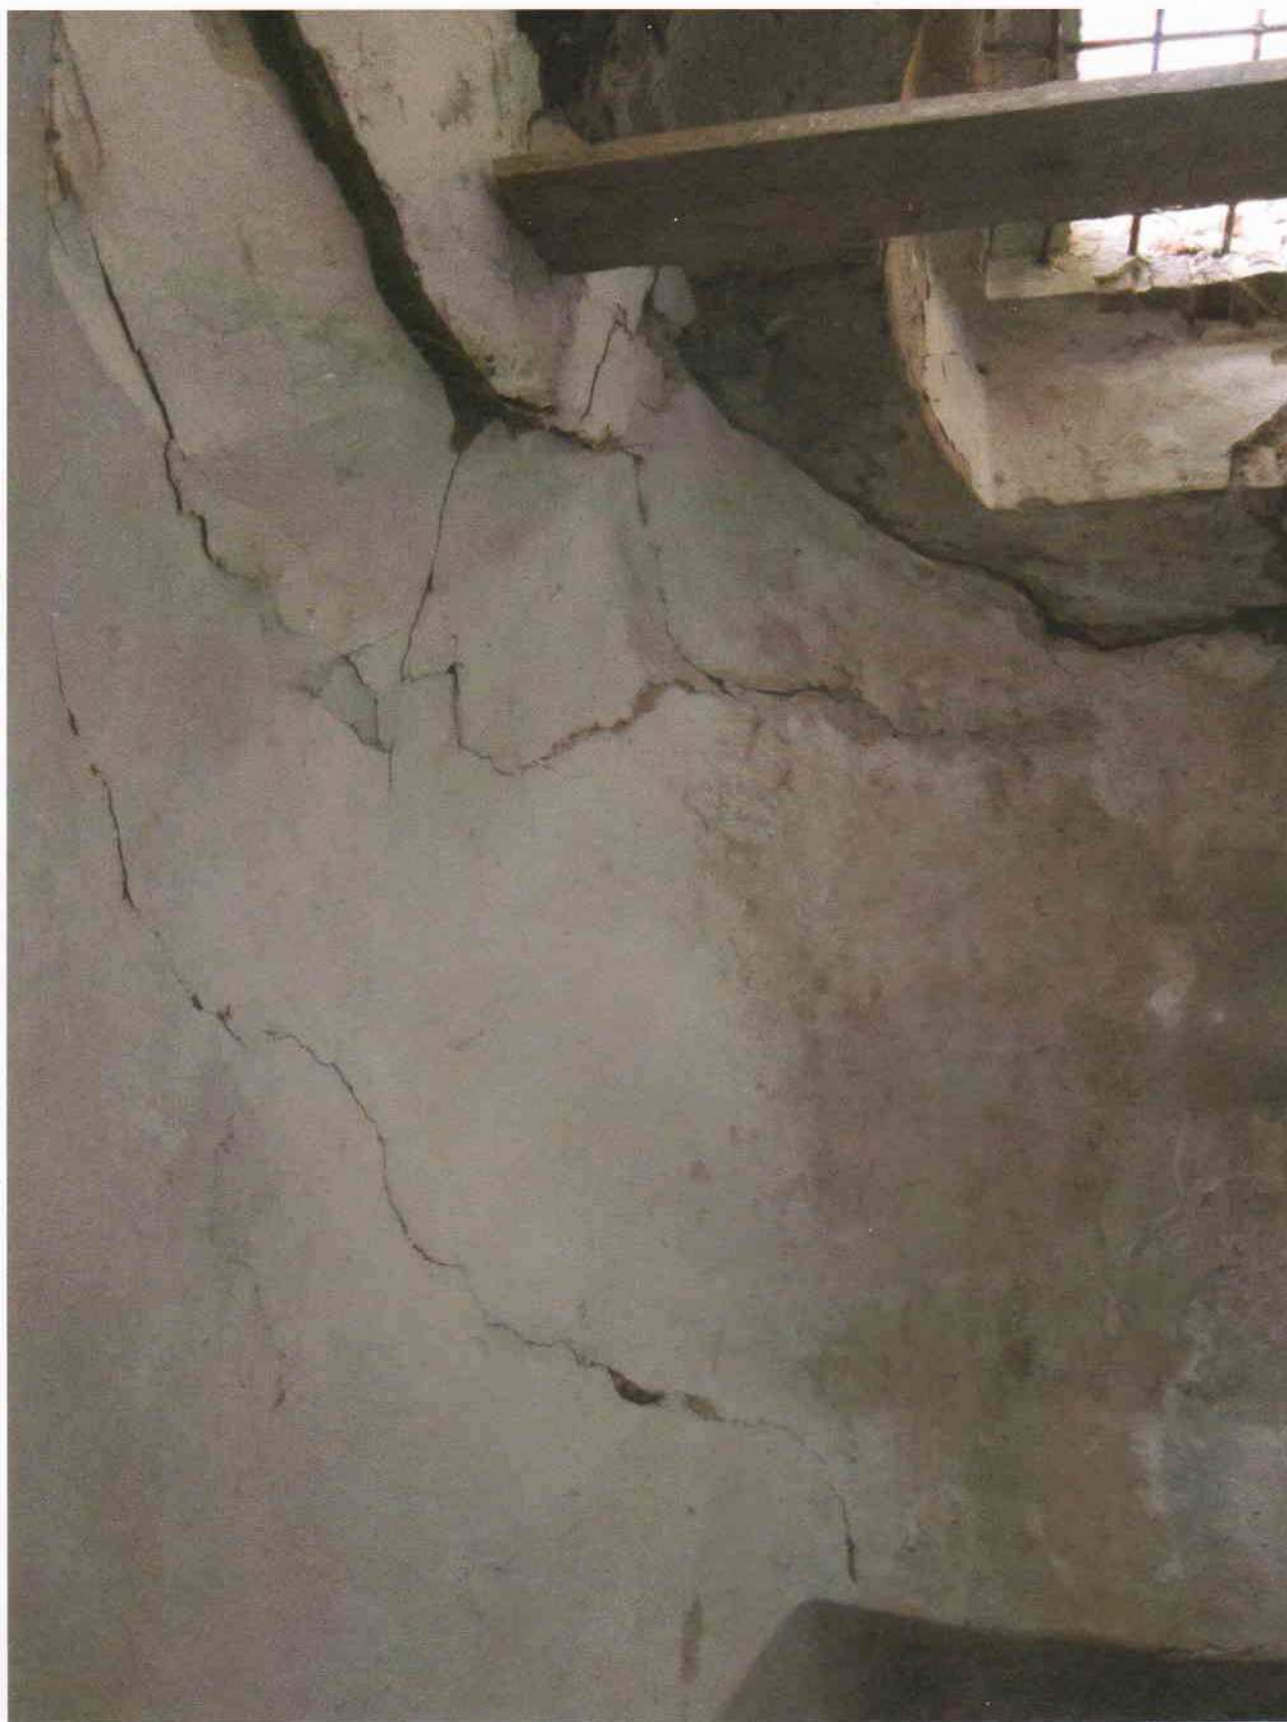
7) Gloriet – bližší pohled na trhliny klenby na jihovýchodní straně suterénní místnosti

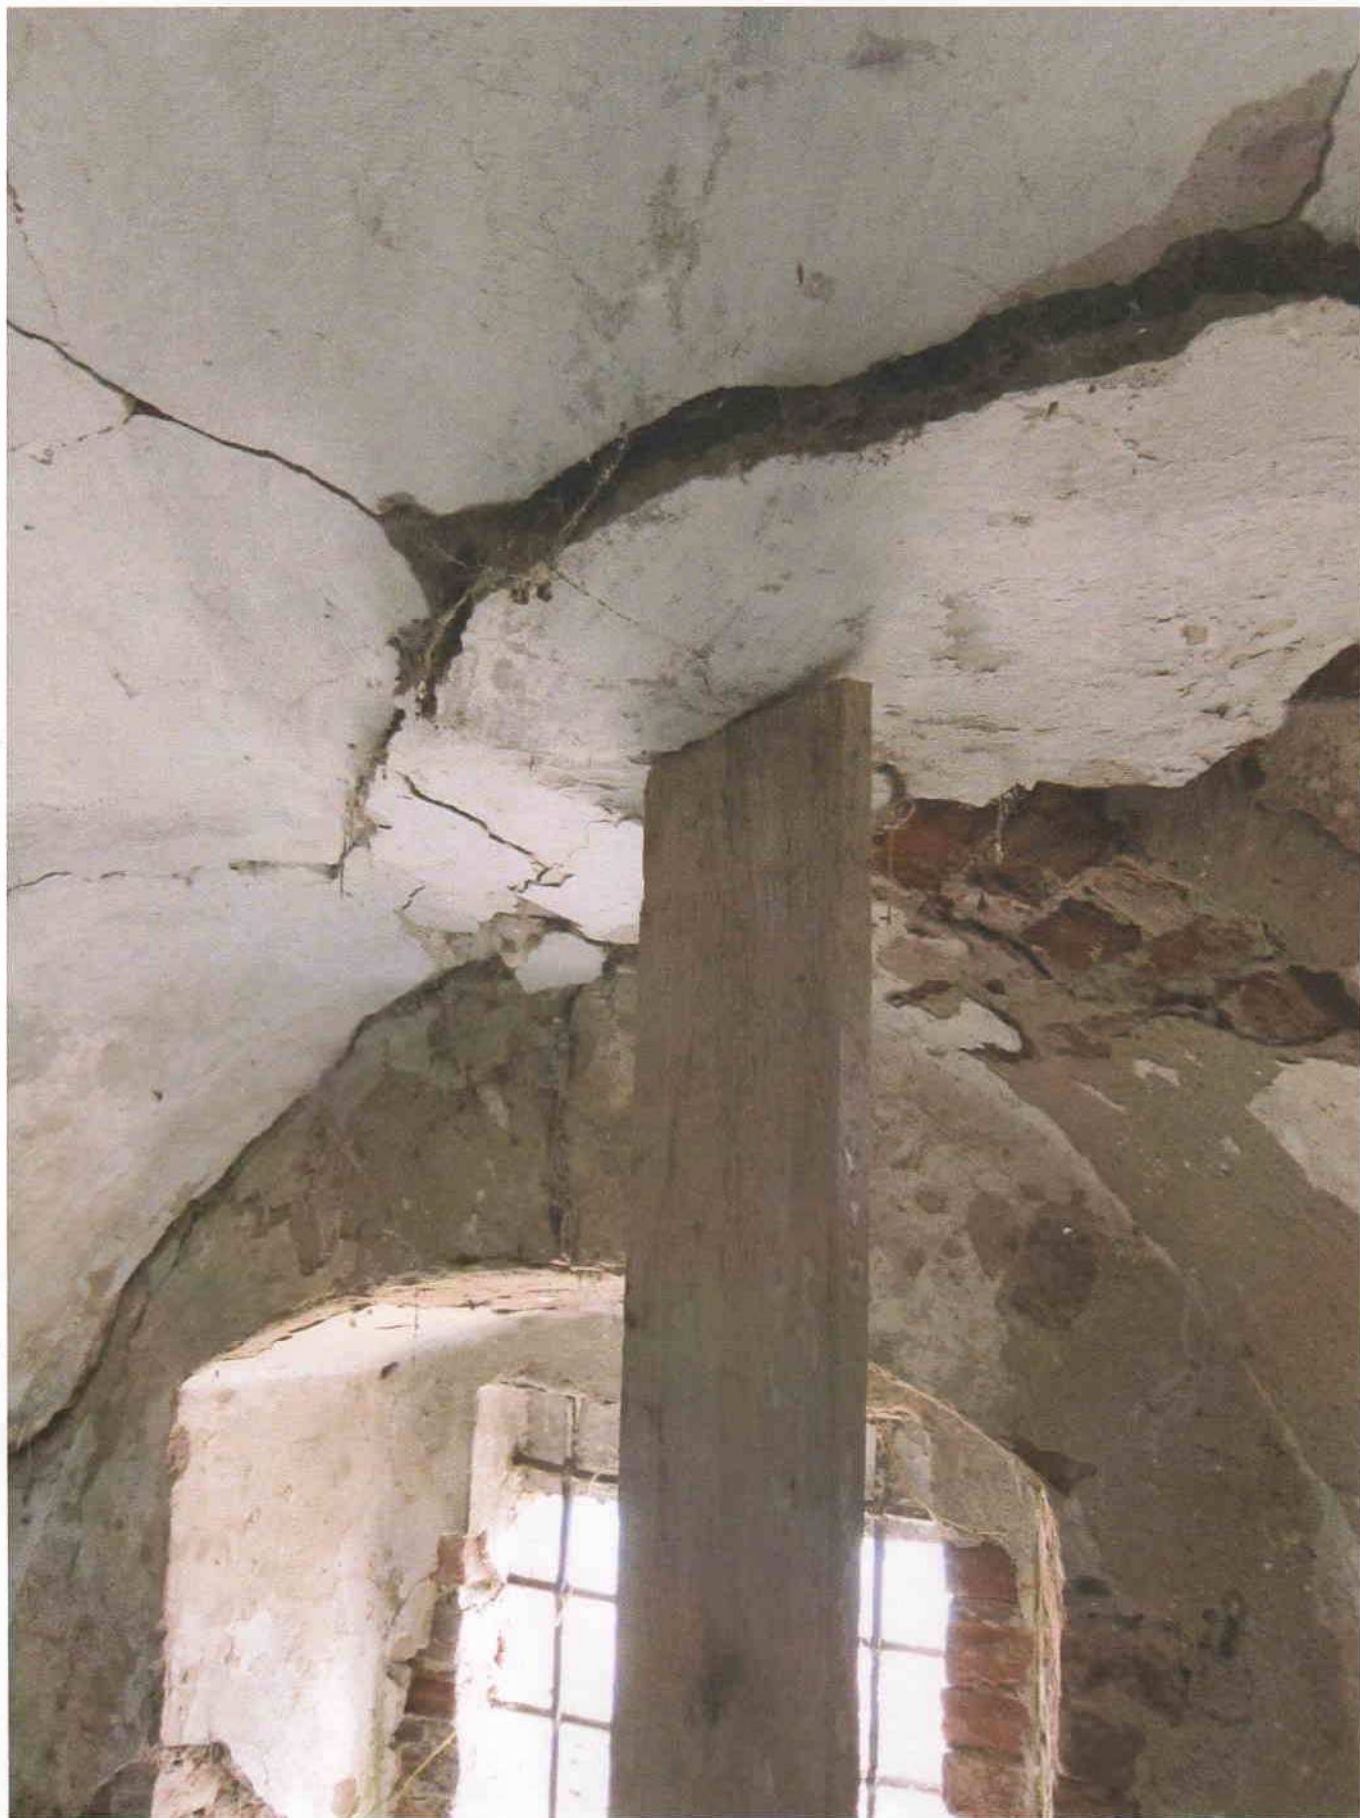
8) Gloriet – detailní pohled na vysunuté zdivo z obrysu klenby; v pozadí patrně cihelné zdivo klenby; předpokládaná tloušťka 150 mm

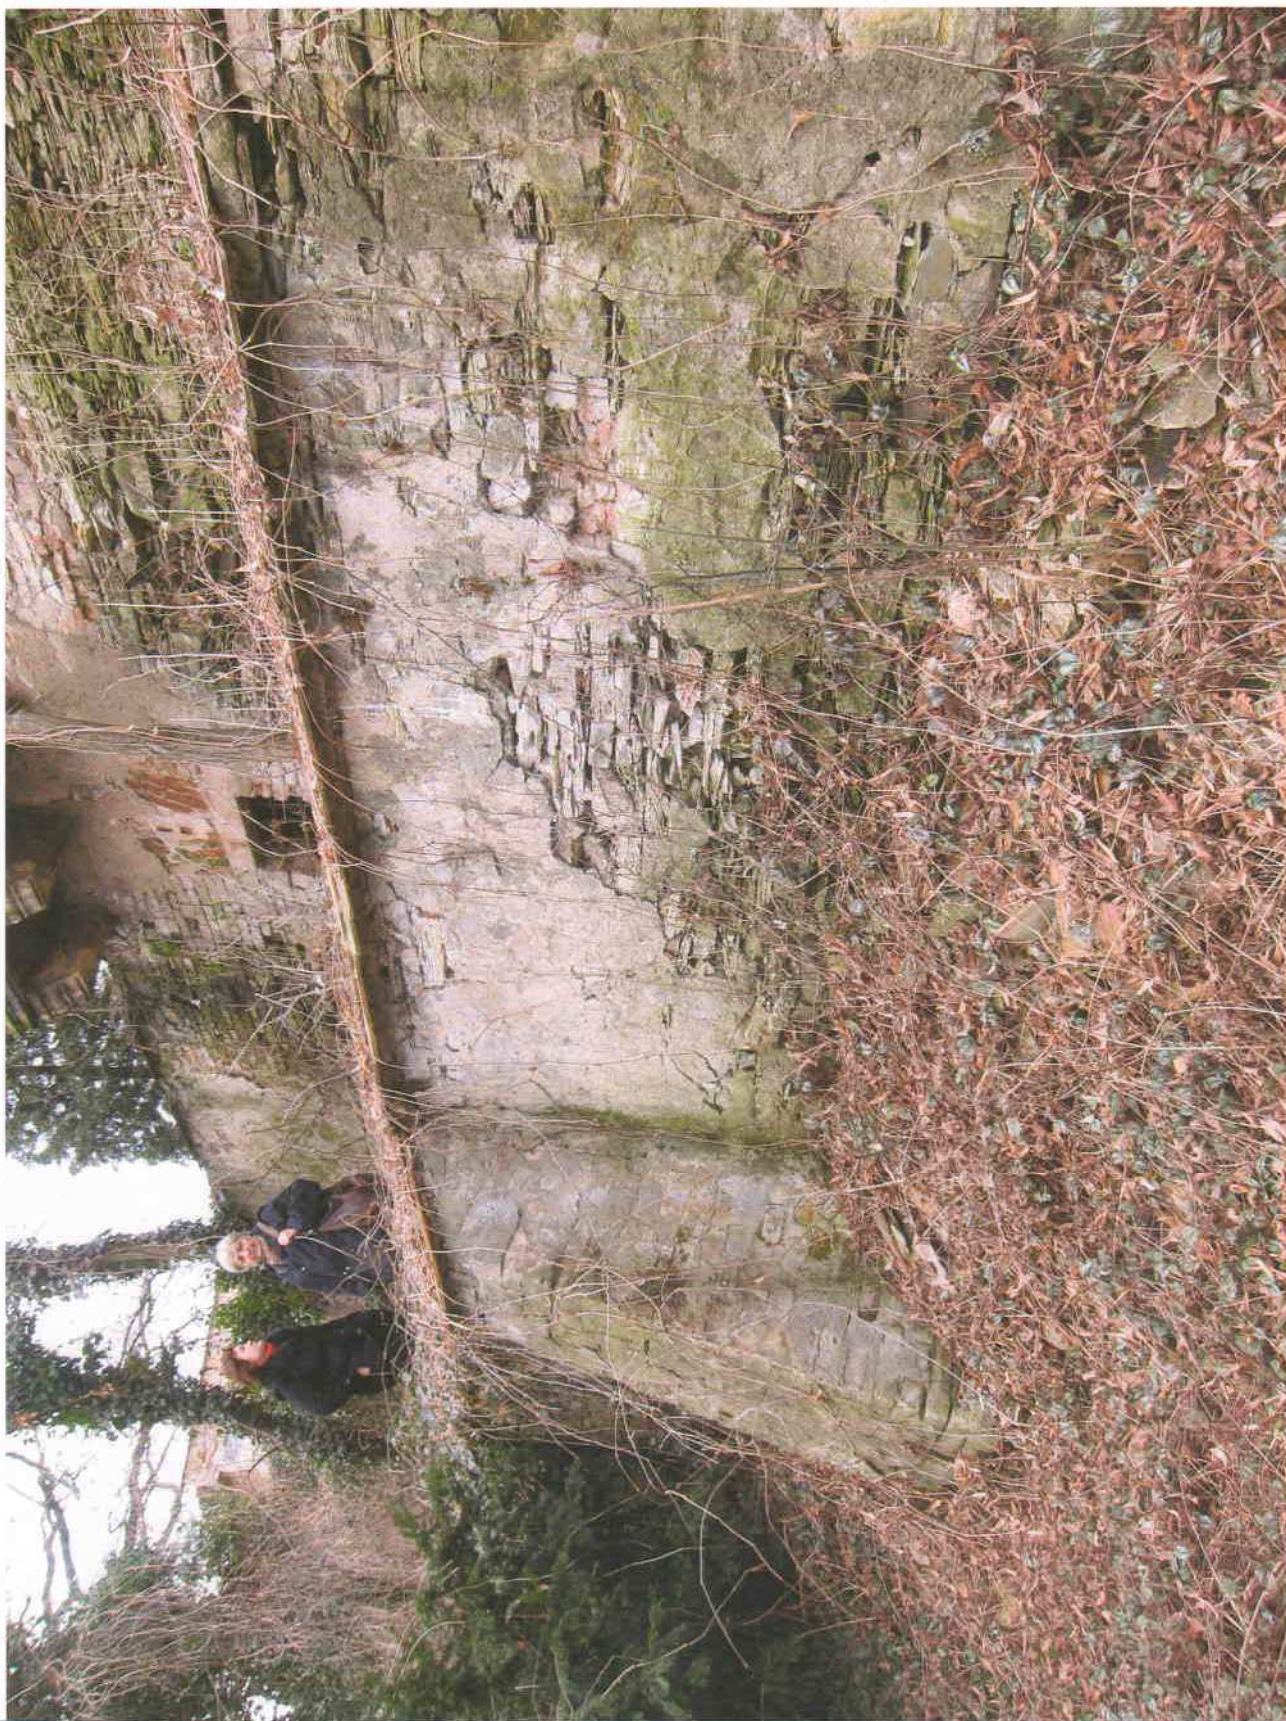
9) Gloriet – pohled z úrovně labské promenády; uprostřed patrně okno suterénní místnosti a nad ním konstrukce balkonu; patrný stav opěrných zdí z opukového zdiva narušeného zatékáním srážkových vod

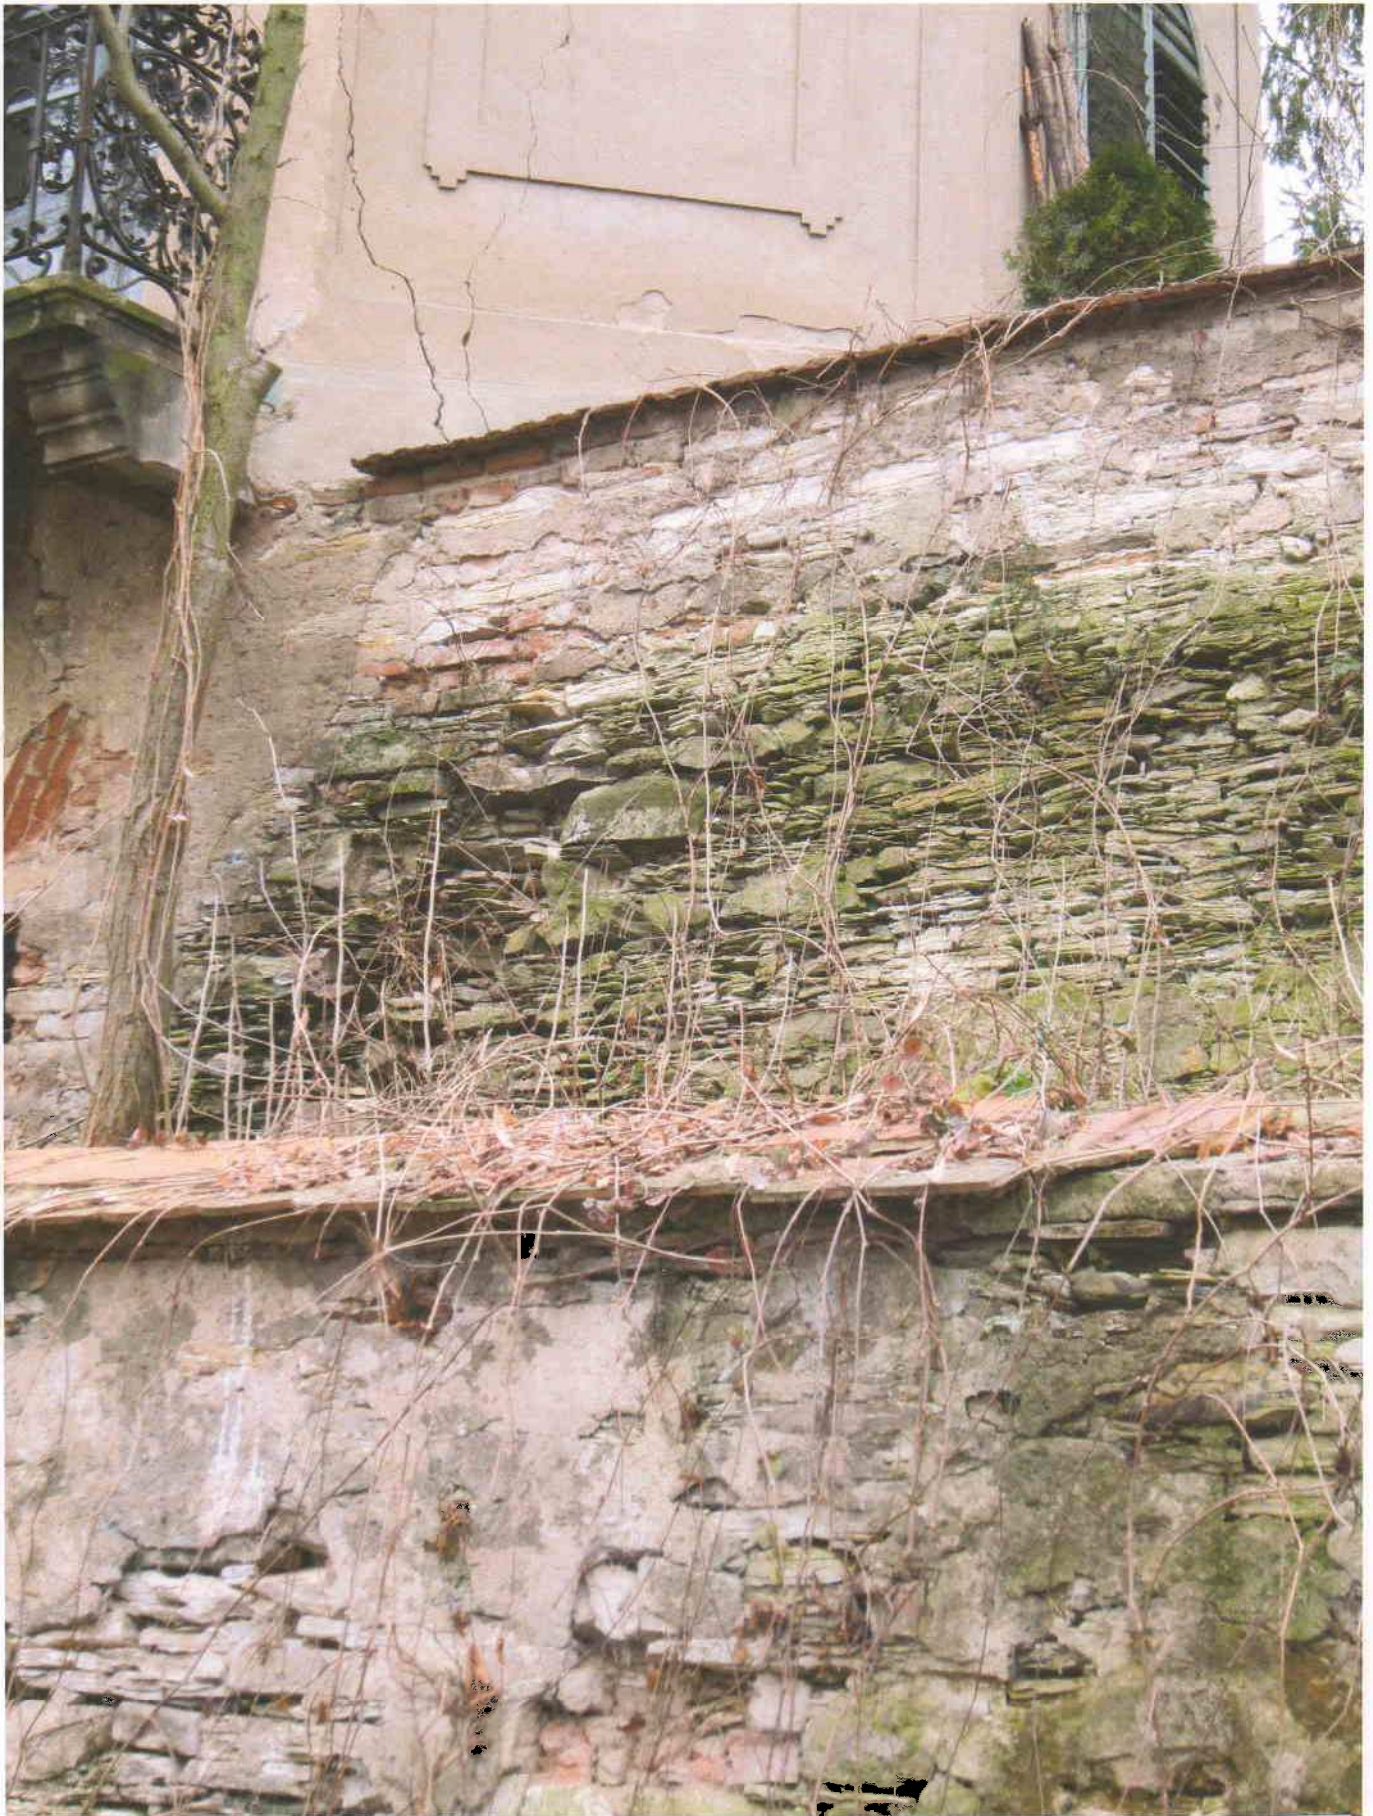
10) Gloriet – bližší pohled na opěrnou zeď na jihovýchodní straně glorietu; v horní části patrný trhliny obvodového zdiva a totální narušení zdiva opěrné zdi

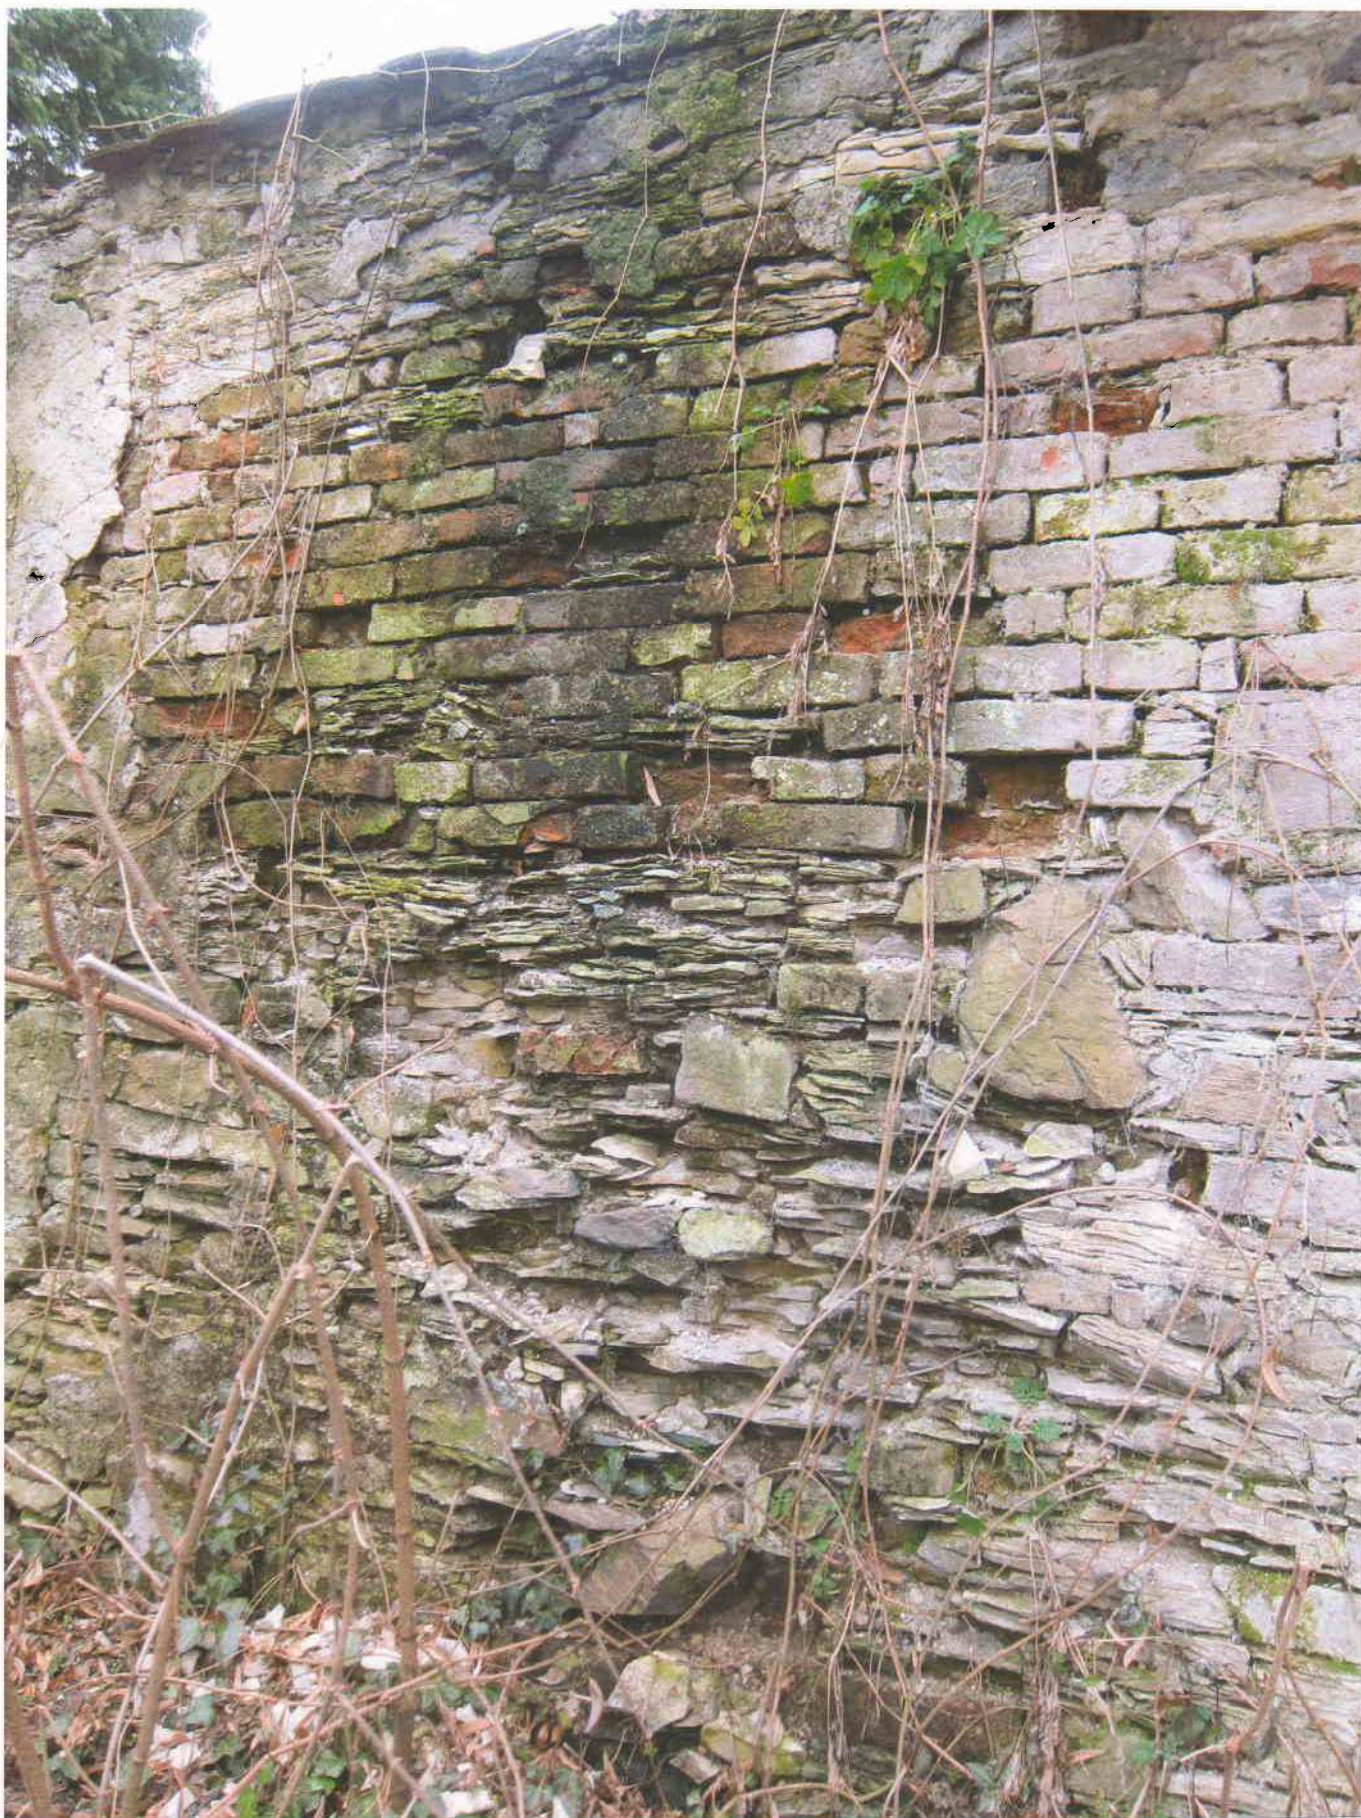
11) Gloriet – detailní pohled na opěrnou zeď na jihozápadní straně stavby, totálně narušenou zatékáním srážkových vod
