Informace k fotopříloze

Snímky byly pořízeny ve dnech 27. a 28. února 2015

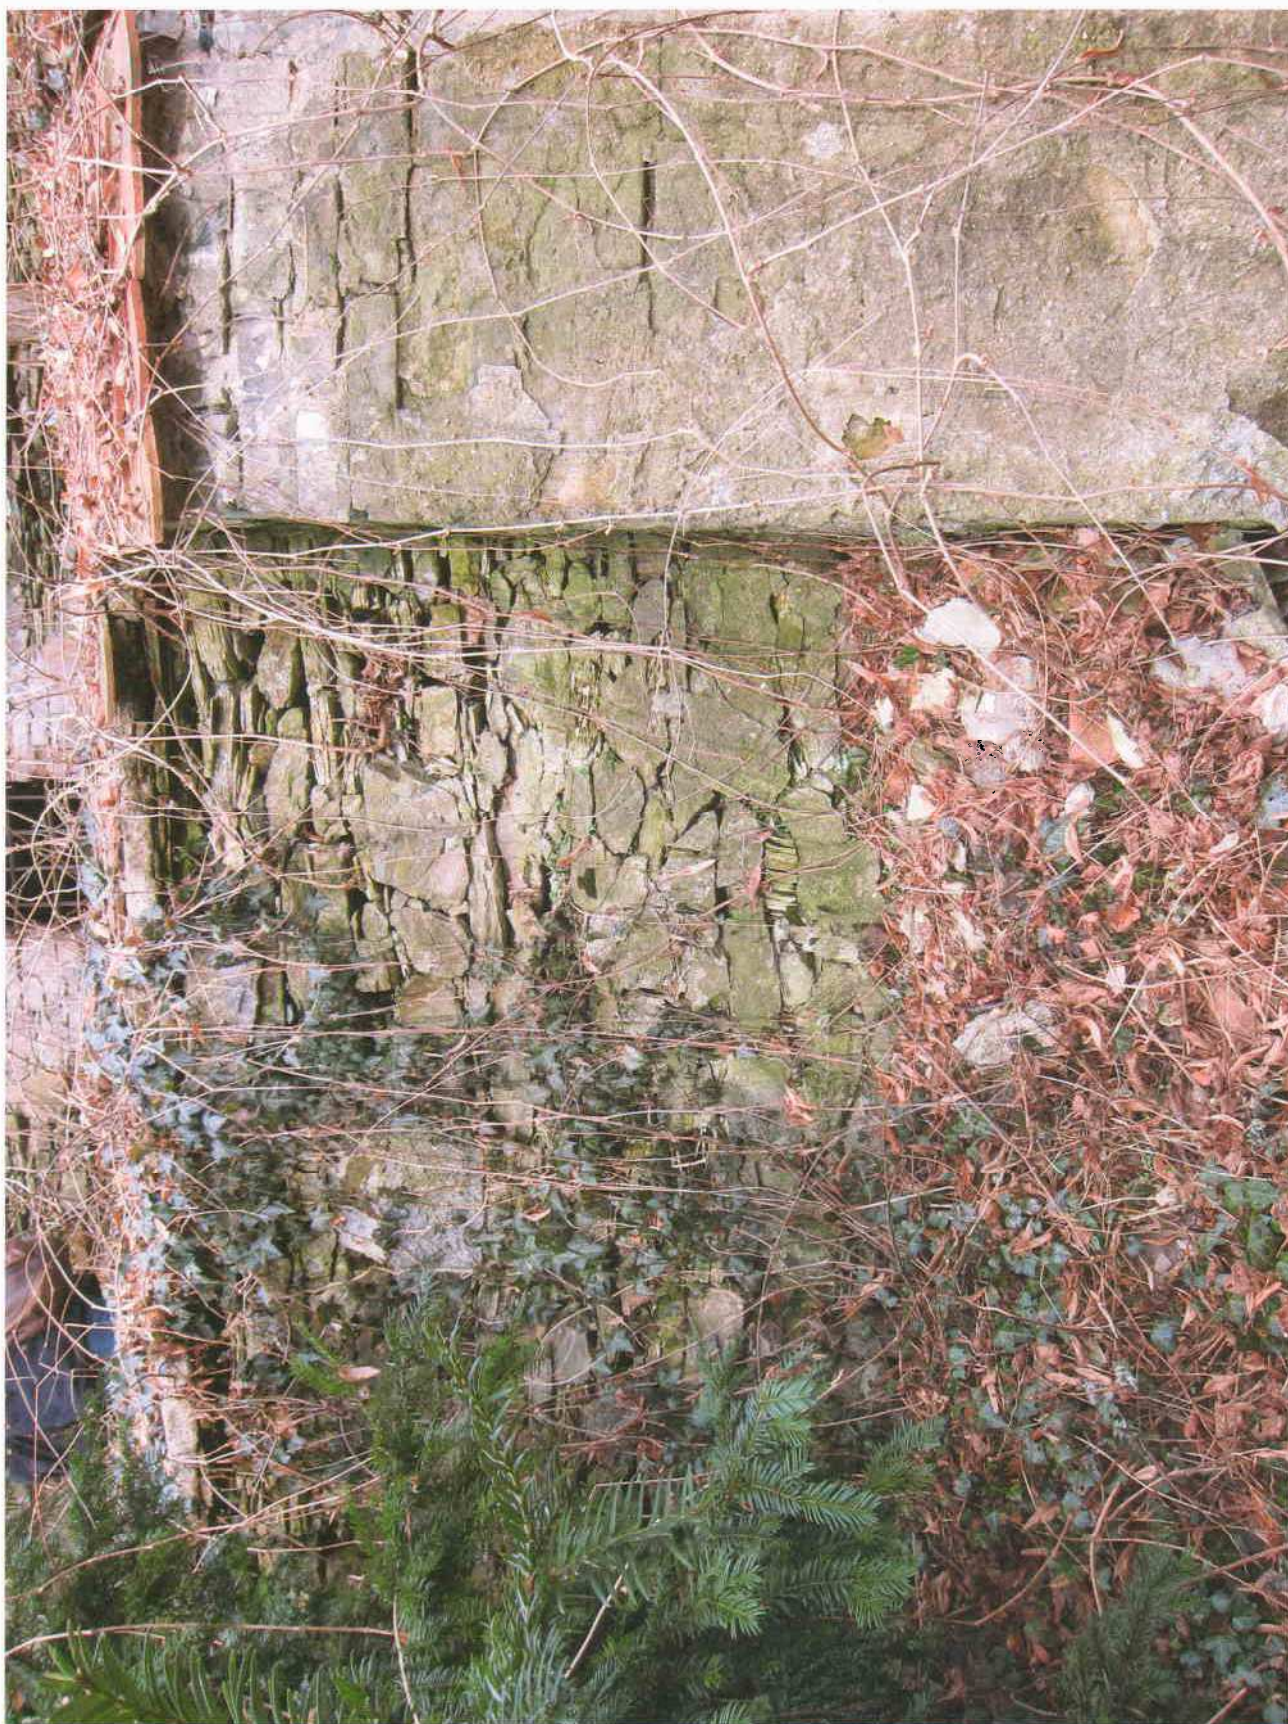
12) Gloriet – detailní pohled na stav dolní opěrné zdi vedle původního podpůrného pilíře
