EVIDENČNÍ LIST NEMOVITÉ KULTURNÍ PAMÁTKY

*evangelická fara***Empirový gloriet, terasy a schodiště s čučky a kovaná mříž kolem bazénu v zahradě**

osada (čtvrt). **Poděbrady II** čp. **16**
Nám. Pařížské komuny
ulice (náměstí), popř. místní trat., č. parcely aj.:
zahrada evangelické fary

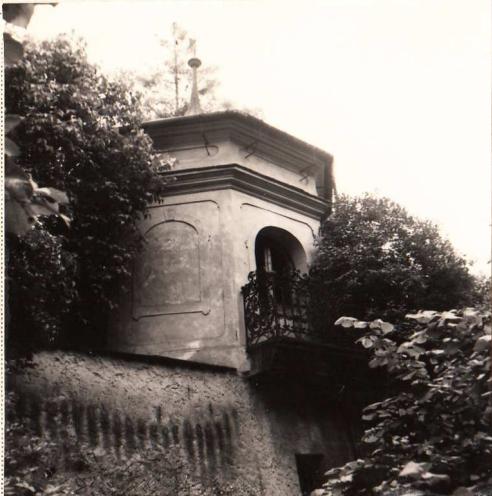
Jednopatrový vyhlídkový altán pravidelného osmibokého půdorysu umístěný na dvou terasách nad Labem v zahradě evangelické fary. Vnější průměr stavbičky asi 5m /vnitřní 4,20m/. Vchod do přízemní místnosti s nepravidelnou klenbou je po pěti schodech z nižší terasy. Ve zdi je malé okénko a výklenky, cihlová podlaha. Místnost v prvním patře s vchodem z farní zahrady má dřevěnou podlahu zaklenutá plackou, čtyři empírová okna zakončená obloukem a dva stejně velké výklenky uvnitř. Proti vchodu jsou dvoukřídlé dveře vedoucí na malou pavláčku /130 x 70cm/ s kovaným zábradlím. Uprostřed čelní strany mříže je ovál s písmeny FWU. Střecha je nízká osmiboká kupole vrcholící korouhvíčkou s malou makovicí. Nyní je kryta dehtovým papírem. Z vnějšku je gloriet členěný dvěma nad sebou umístěnými bohatě profilovanými římsami v horní třetině. Na schodišti, které je součástí terasy byly umístěny dva čučky /50cm/. Zahrádka se srdecovým motivem má průměr kolem 2 m.

Velmi zchátralá, střecha v dezolátním stavu téměř v jedné polovině propadlá. Střešní konstrukce úplně prohnílá a napadená dřevomorkou. Následkem toho je poškozena klenba místnosti v prvním patře /díra ve stropě v Ø cca 20cm/, okna i dveře ztrouchnivělé.

Prozatím nevyužito. Uvažuje se o využití evangelickou církví pro školu při faře.
Generální oprava!
